رسالة ماجستير بعنوان

كنيسة رأس الدير دراسة معمارية تحليلية فنية

2008

An Artistic Analytical Architectural Study

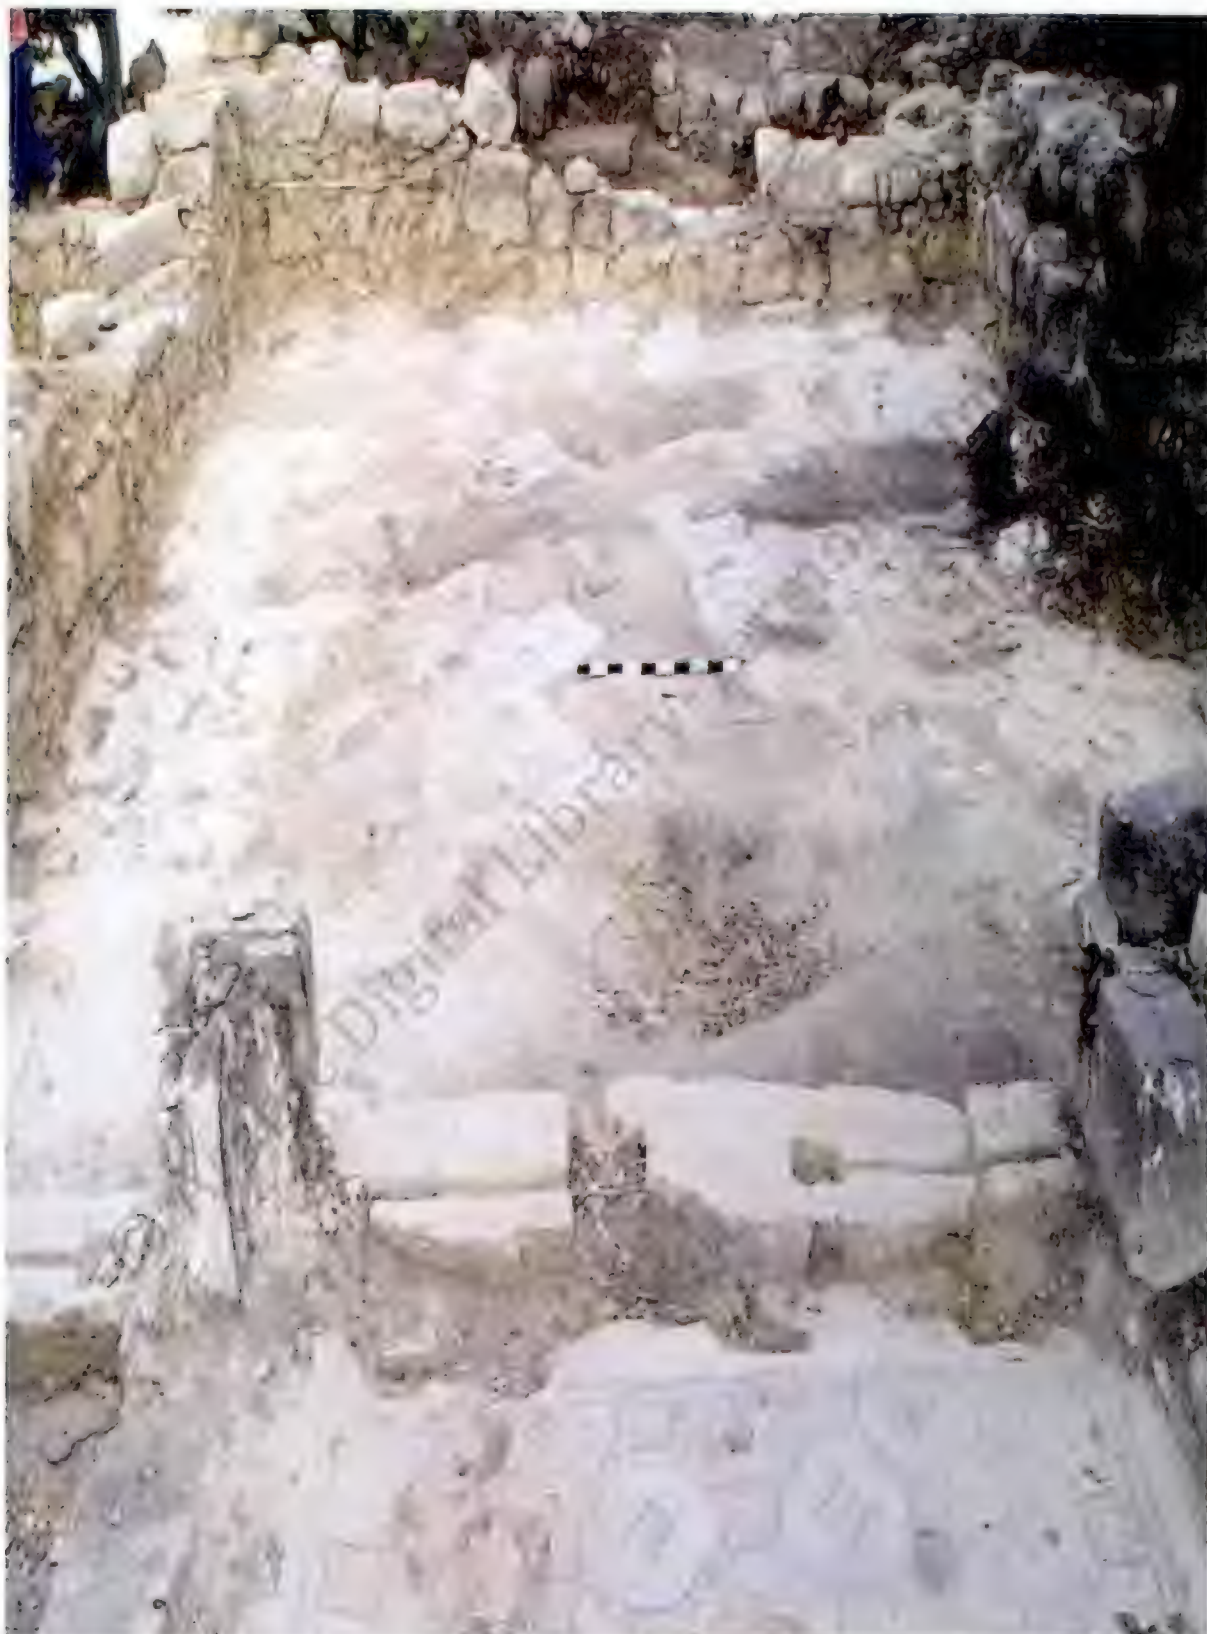
3- الهيكل: تحتوي الكنيسة على هيكل دمر بالغالب وبقي منه أجزاء تتمثل في جزء من أرضية فسيفسائية وجزء من الحاجز، وبلغ عرض الهيكل 3.20م وطوله 3.40م ويفصل الهيكل عن صحن الكنيسة حاجز بجزأين يبلغ طول كل منهما 2.354م وعرضه 55سم وبينهما مدخل. وبقي من هذا الحاجز أجزاء من قاعدته متمثلة بأحجار طولية الشكل تحتوي بداخلها على شقوق طولية يوضع فيها الحاجز الذي يفصل المصلين عن رجال الدين، (صورة رقم 9).

صورة (9) توضح حاجز الهيكل (Chancel Screen) وأرضية الهيكل الفسيفسائية وأرضية
صحن الكنيسة والجدران الخارجية لصحن الكنيسة

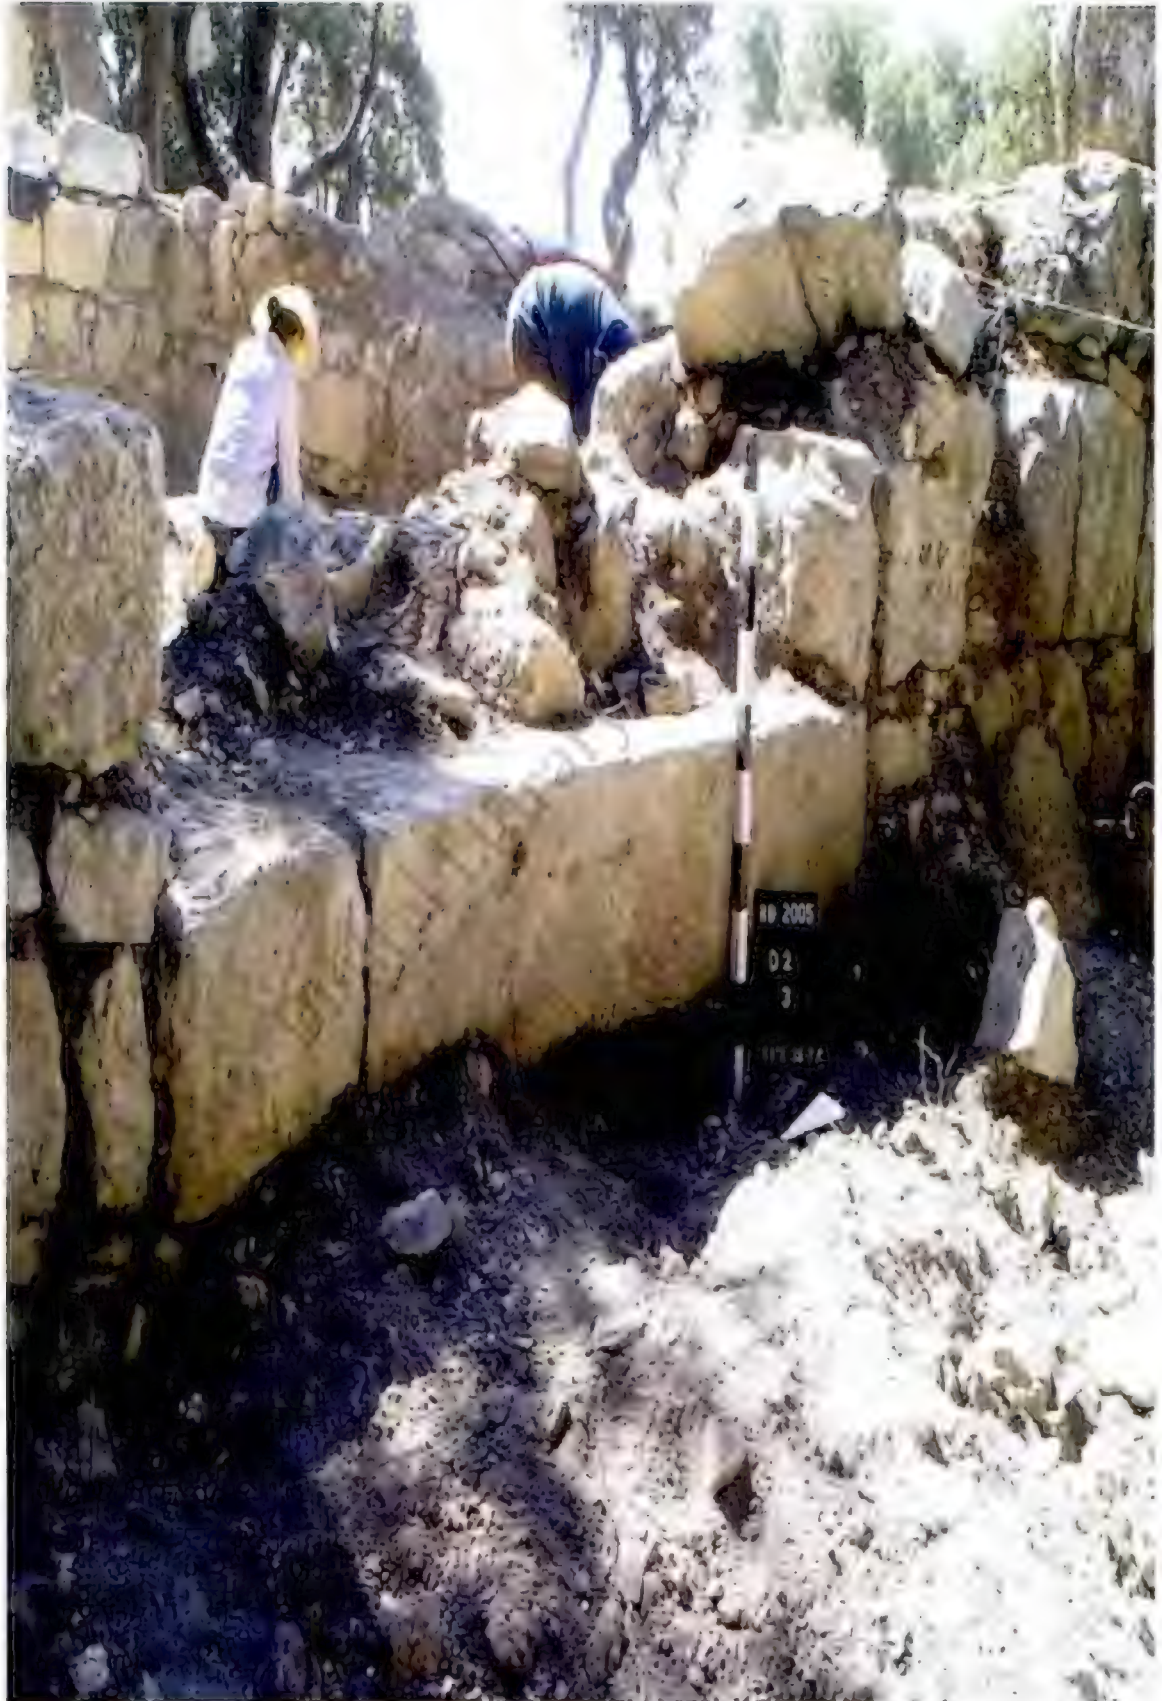
(1.65م)، (صورة رقم 10).

صورة (10) توضح الجدار بين صحن الكنيسة والمجاز ويظهر المدخل في المنتصف

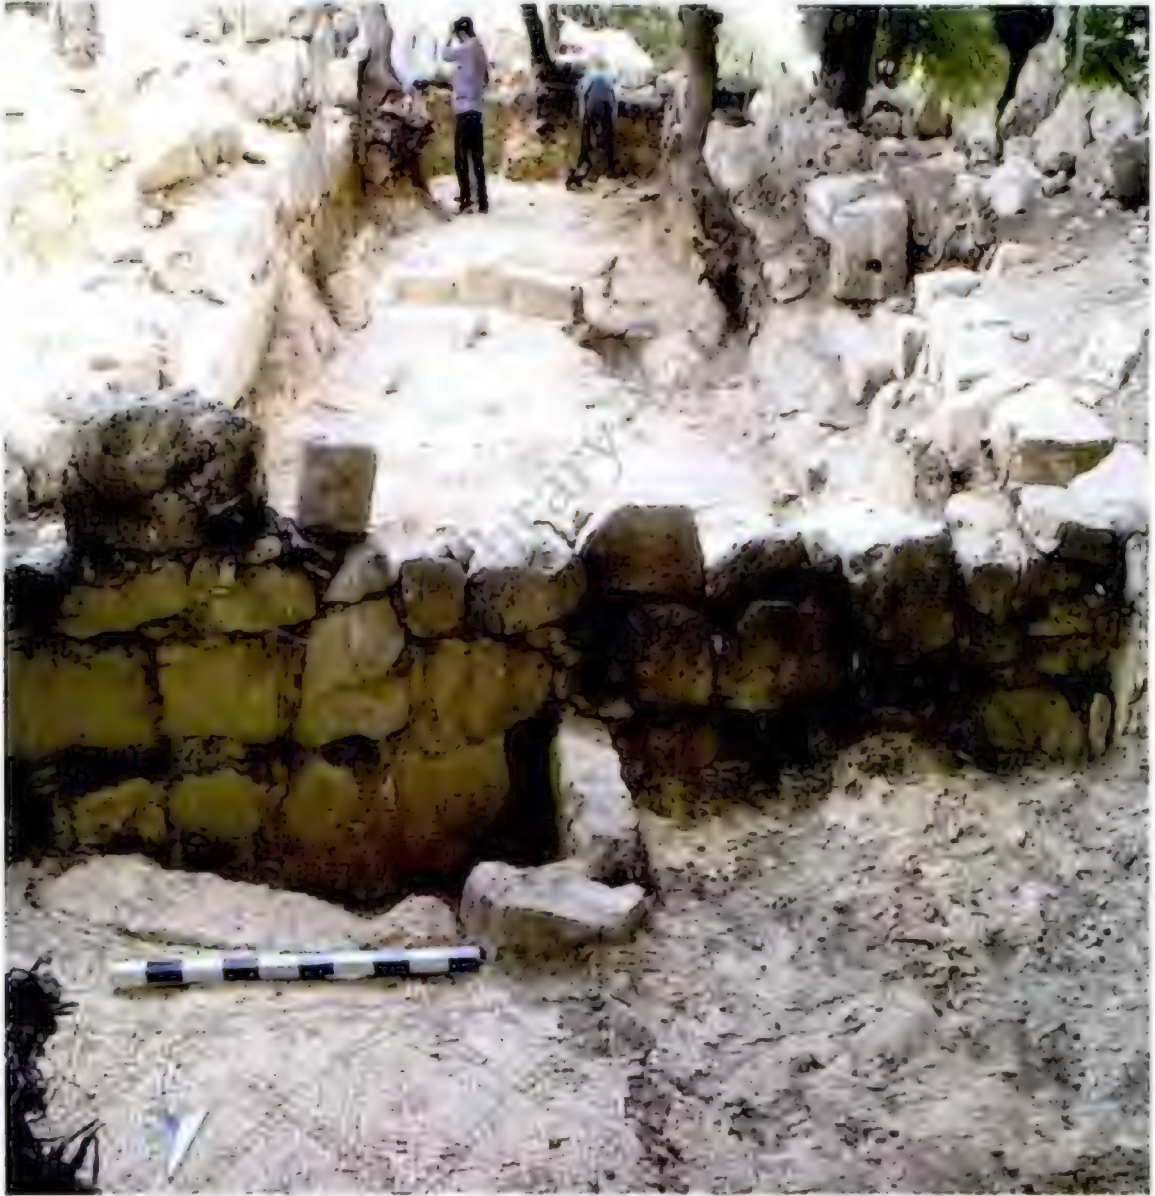
(صورة رقم 11)، كما عثر على مدخل في هذا الجدار بعرض (0.80م) وارتفاع (0.70م) يصل بين هذه الغرفة والجزء الشرقي من الرواق الشمالي، وعثر بأرضية الرواق الشمالي على نقشان باللغة اليونانية وسيتم التطرق لهما لاحقاً.

صورة (11) توضح الجدار الفاصل بين الغرفة الشمالية الغربية في الرواق الشمالي، والمجاز حيث بني فوق ما يشبه الحوض

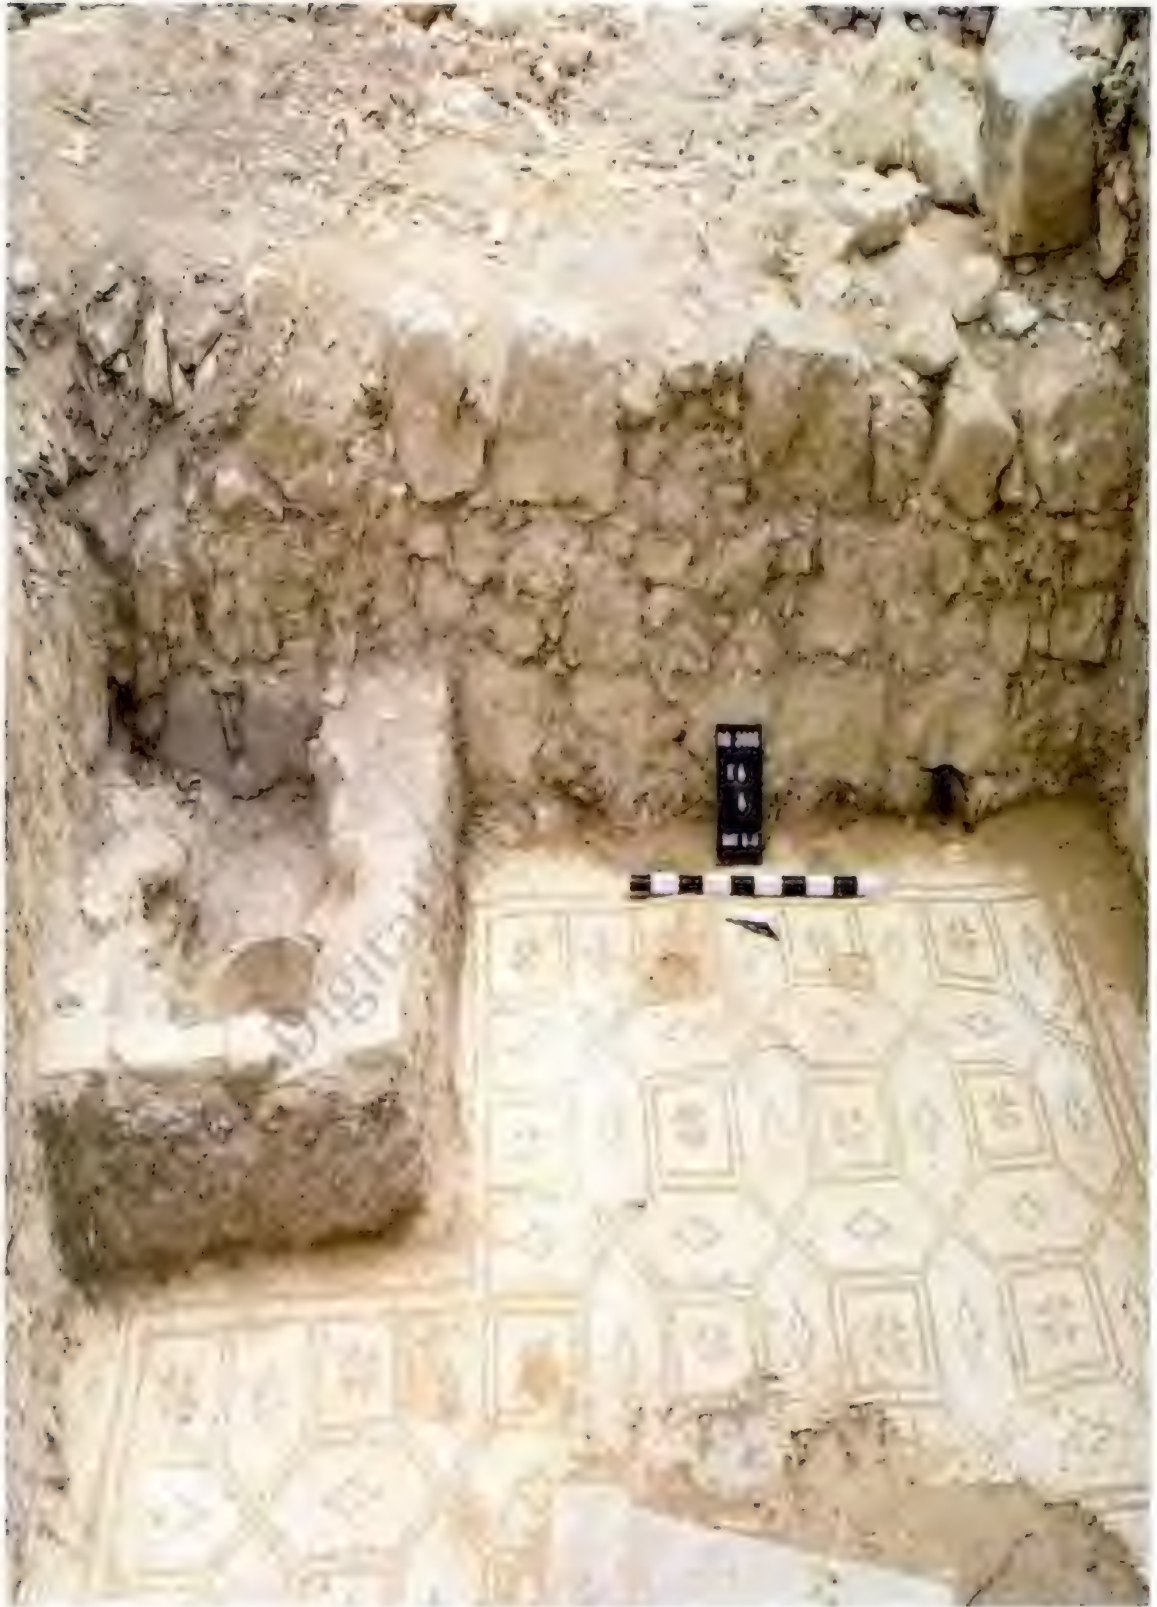
7- الغرفة الجانبية الشمالية: وفي الجهة الشرقية من الرواق الشمالي عثر على الغرفة الجانبية الشمالية مساحتها (4م × 2.80م) تقريباً، وعثر بداخلها على حوض بداخله جرة وقد بلغت مساحة هذا الحوض (1.30م × 1.30م)، وقد زينت أرضية الغرفة الجانبية بالفسيفساء الملونة. (مخطط رقم 13)، (صورة رقم 12).

مخطط رقم (13) الغرفة الشمالية لكنيسة رأس الدبر وظهر في الزاوية الشمالية الشرقية الحوض والجره اللذان وجدا داخل هذه الغرفة

صورة رقم (12) صورة تبين الغرفة الشمالية parthesis

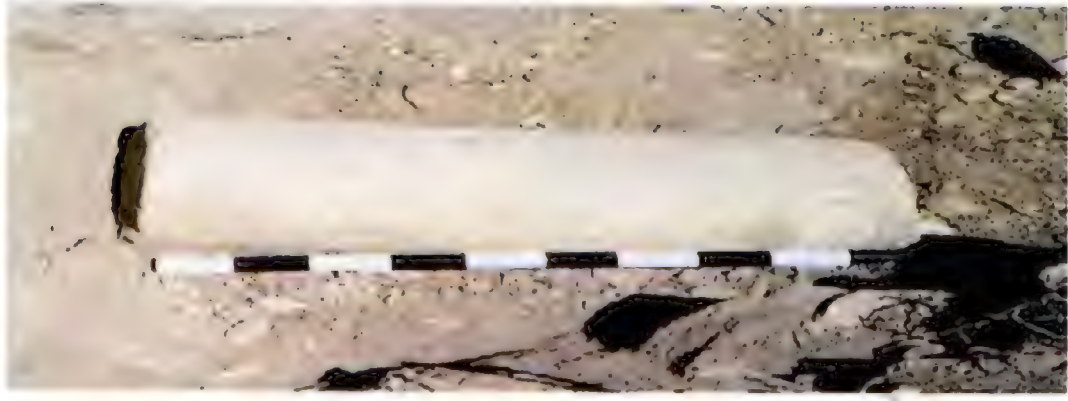
2- الأعمدة: تم العثور على صفين من قواعد الأعمدة تفصل صحن الكنيسة عن الأروقة الجانبية في كل صف ثلاث قواعد ويعتقد أنها كانت تحمل السقف في وسط الكنيسة، كما عثر على أسطوانتين لعمود (صورة رقم 13)، في منطقة الرواق الشمالي وتحديداً في الغرفة الجانبية الشمالية.

صورة رقم (13) جزء من عمود وجد في غرفة (Par thesis)

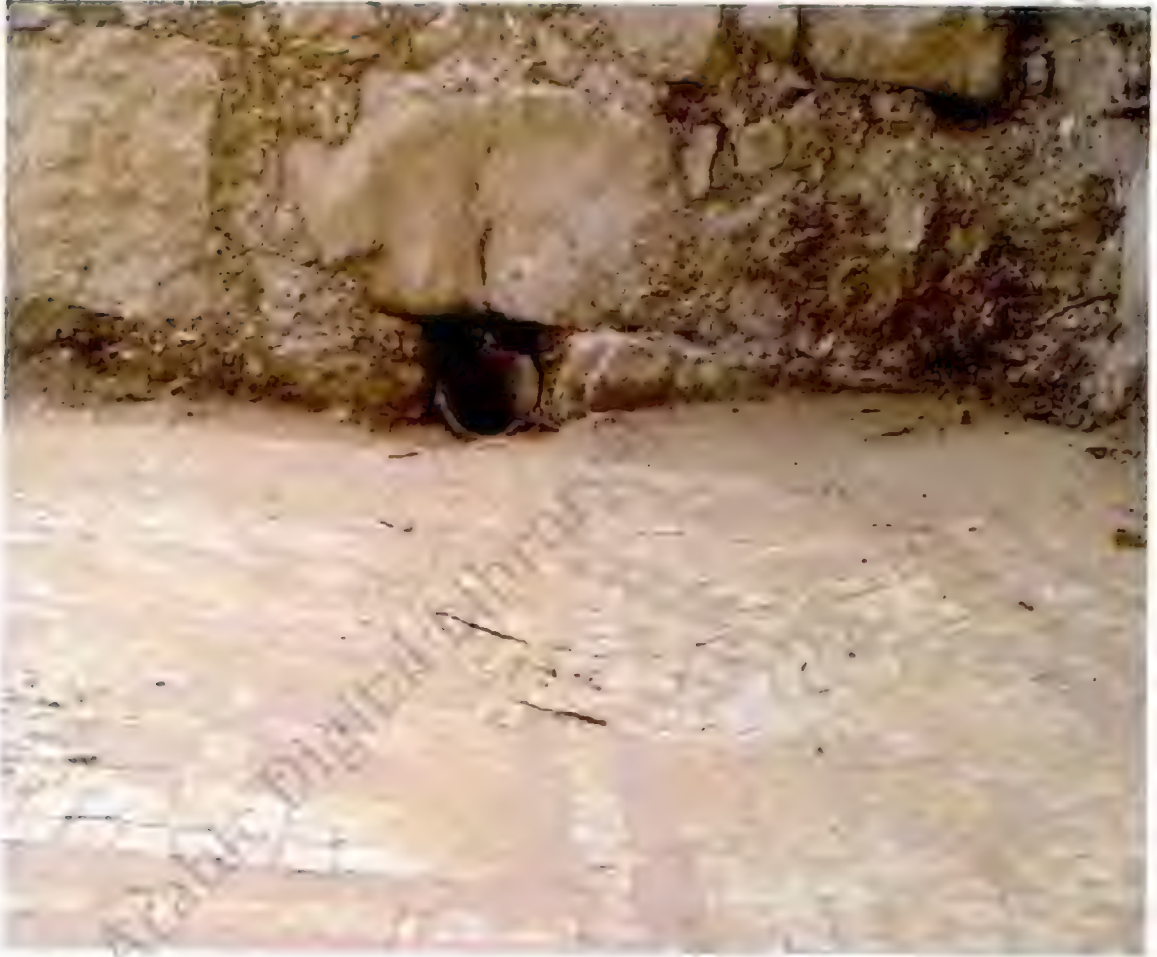
- 5- النظام المائي: لقد وجدنا أثناء التنقيب تحديداً في الجدار الشمالي للدير (الرواق الشمالي) أنابيب فخارية يعتقد أنها كانت تستخدم لتصريف المياه خارج الدير. (صورة رقم 14).

صورة رقم (14) تبين الأنابيب الفخارية التي كانت تستخدم لتصريف المياه في الدير

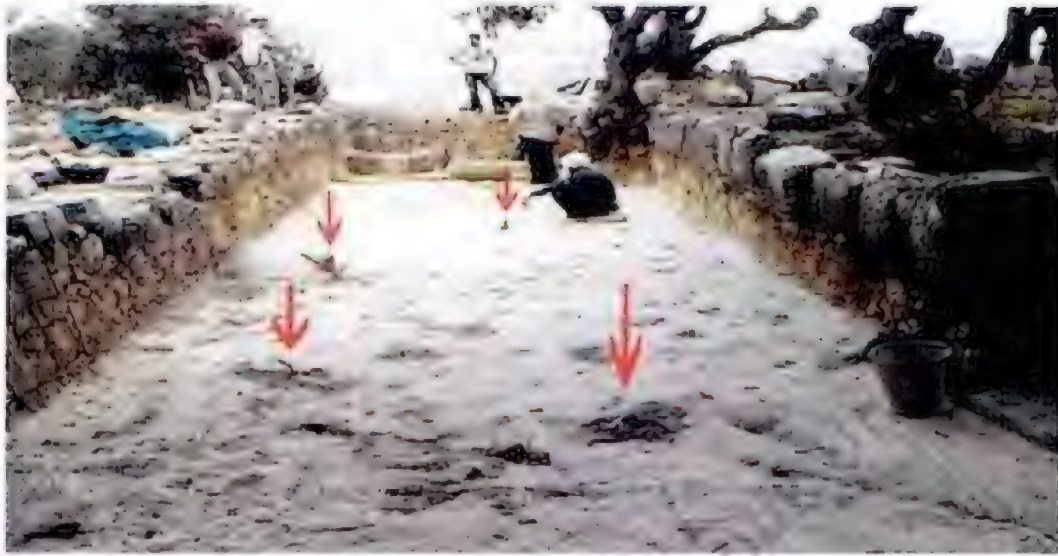
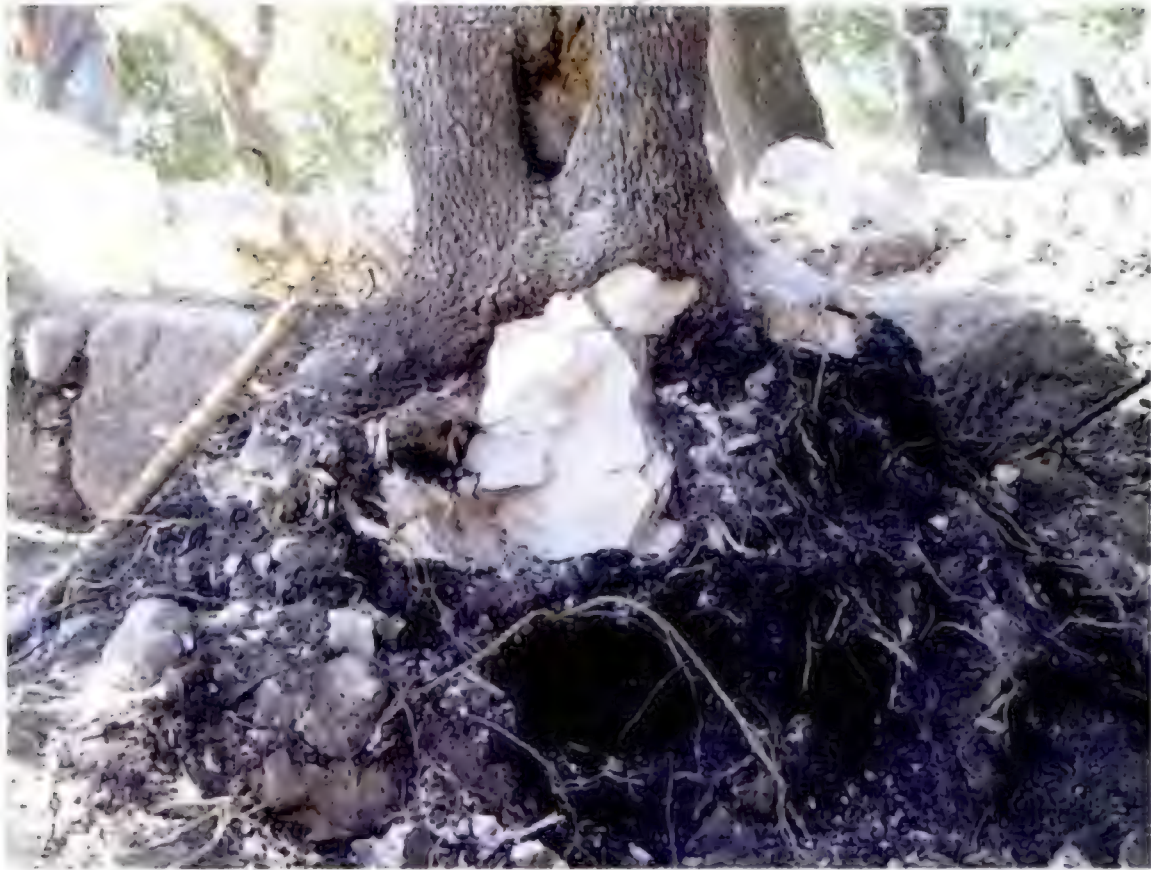
الأرضيات ودمرتها (الصور أرقام 15، 16، 17).

صورة رقم (16) صورة تبين ما تبقى من أشجار البلوط في الدير وتظهر بعض الجذور في أرضية الرواق الشمالي القسيسانية

صورة رقم (17) صورة تبين اختراق الأشجار لجدران وأرضية رأس الدير

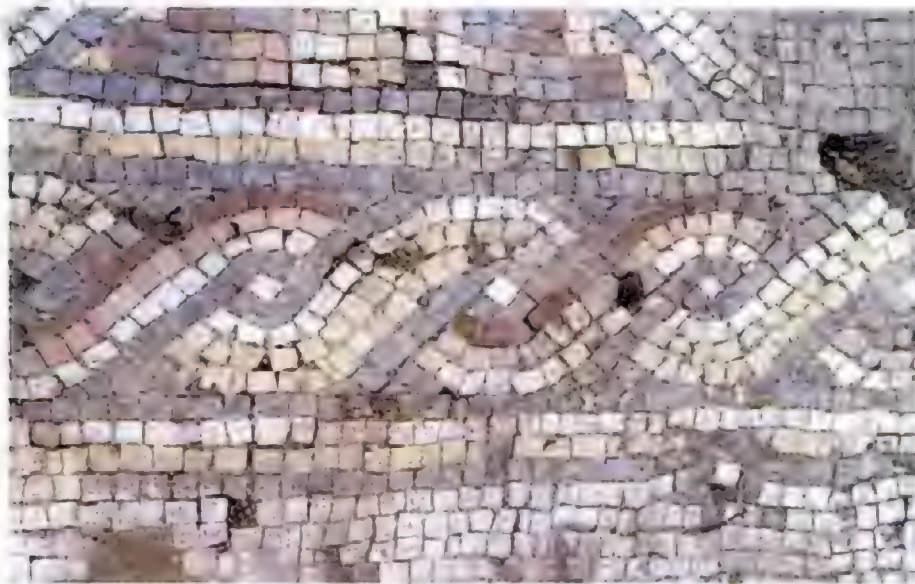
أما برواز الأرضية الفسيفسائية فيشكل لفائف متداخلة وقد استخدمت الألوان: البرتقالي والأسود والأبيض والأصفر لتضفي جمالاً رائعاً على هذه الرسومات والأشكال. (صورة رقم 20).

صورة (20) صورة تمثل براويز لوحات فسيفسائية بشكل لفائف متداخلة

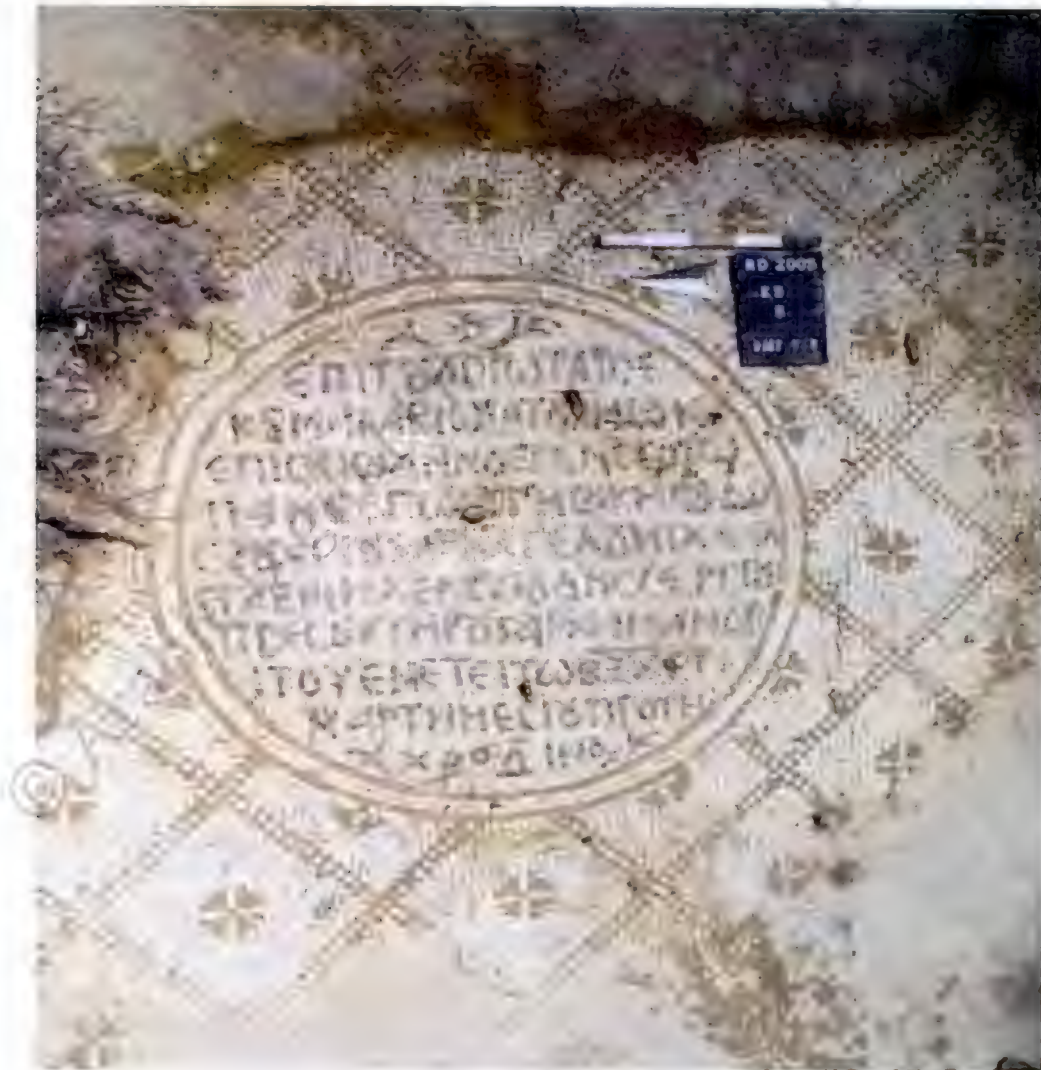
أما فسيفساء منطقة البيكل فكانت مساحتها (3م × 2.70م) ومزينة بمربعات، أما الأرضية الفسيفسائية لمنطقة الرواق الشمالي فبلغت مساحتها (17.80م × 3.15م)، وأضيف الألوان بشكل (Simple Grid) ملء بالورود (صورة رقم 21)، وتحتوي هذه الأرضية الفسيفسائية على نقشين يونانيين داخل إطار دائري لكل منهما. أما أرضية الغرفة الجانبية الشمالية فتتكون من أرضية فسيفسائية مساحتها (3.60م × 2.40م)

صورة رقم (21) صورة تمثل اشكال هندسية بشكل معين وفي منتصفها النقش اليوناني الذي وجد في منطقة الرواق الشمالي

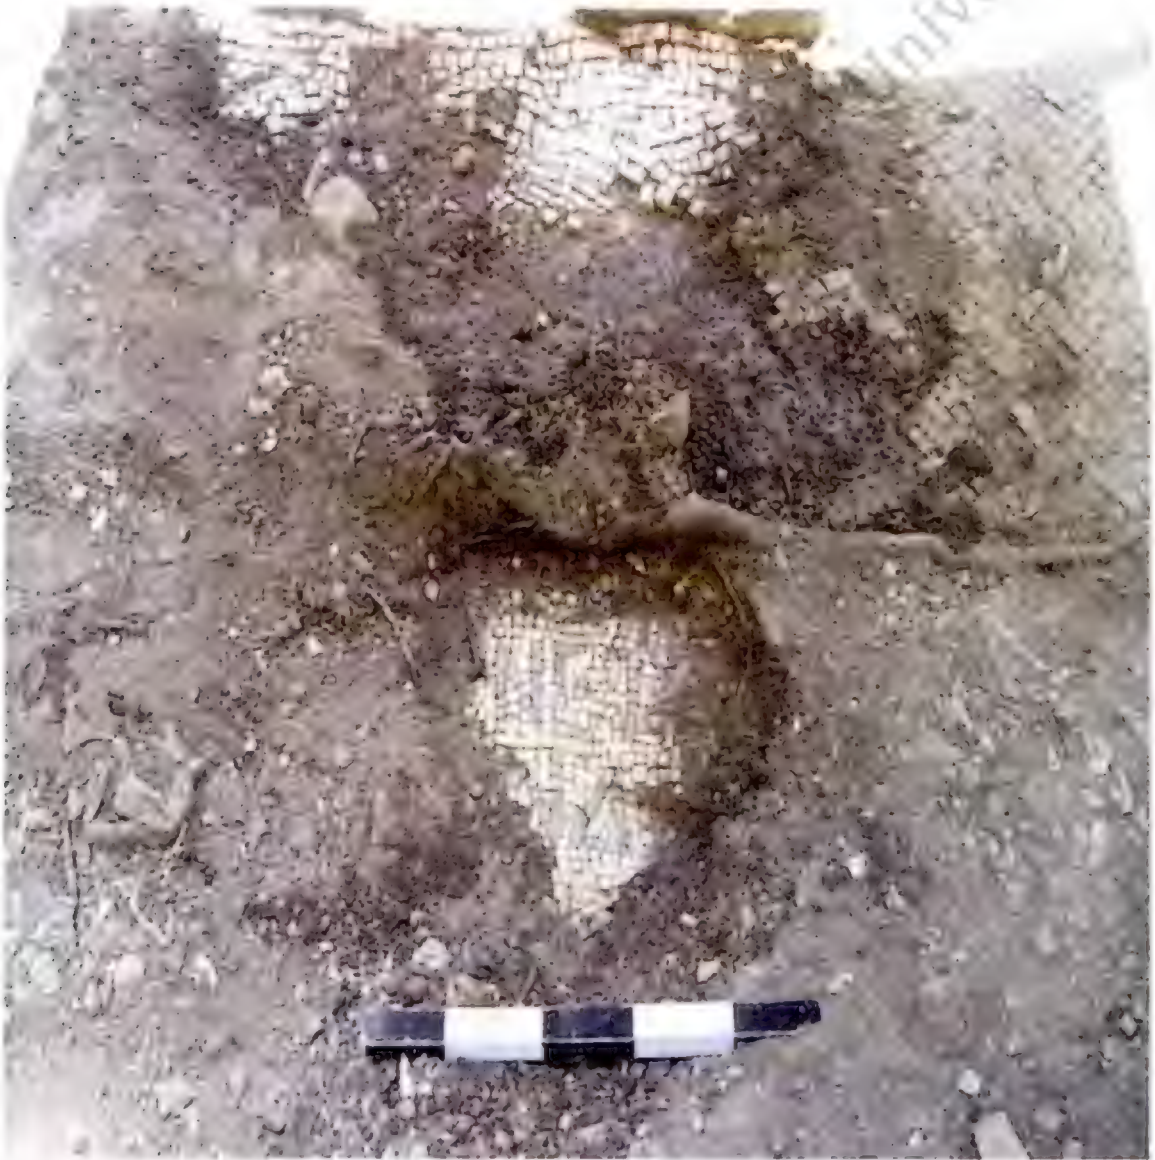
في منطقة المجاز وجدت أرضية فسيفسائية مساحتها (7.70 م × 3.50 م) مشكلة أشكال هندسية بشكل معين وملينة بالورود دمر معظمها، وكذلك وجد في وسط المجاز نقش يوناني مدمر بالغالب ولم يبق منه سوى بعض الأحرف (صورة رقم 22).

الصورة رقم (22) أرضية المجاز الفسيفسائية مع بقايا النقش اليوناني وتظهر آثار الدمار بالأرضية بشكل واضح. لاحظ وجود حجمين من مكعبات الفسيفساء في الصورة

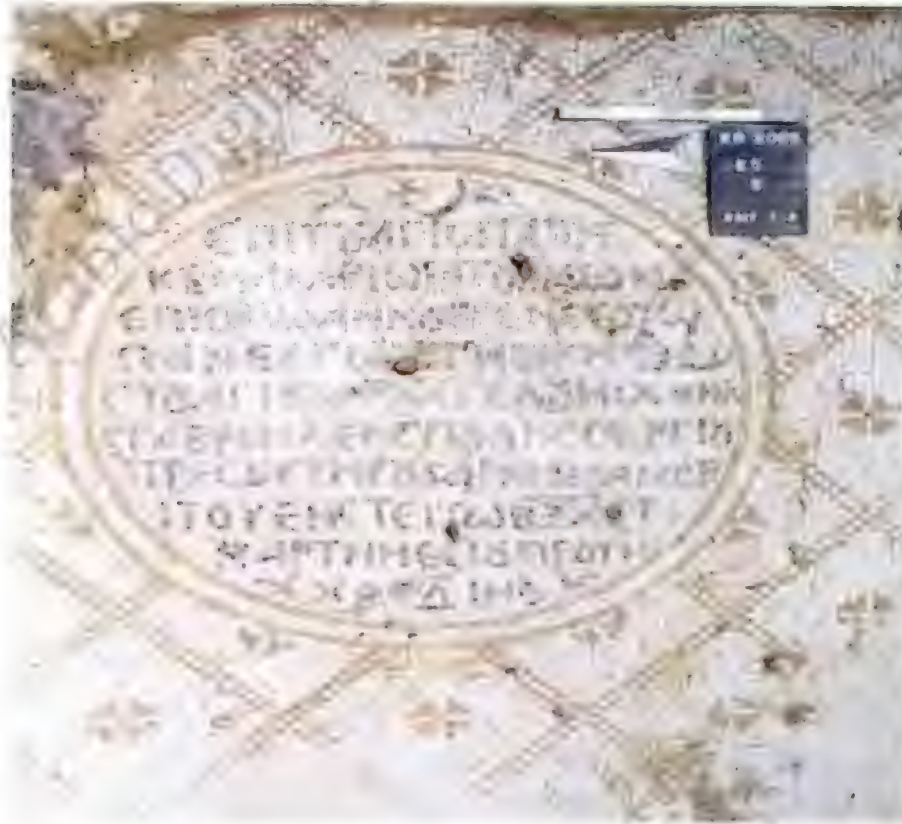
النقش اليوناني الأول: وجد هذا النقش في الأرضية الفسيفسائية لأرضية الرواق الشمالي للكنيسة وداخل إطار دائري بشكل ميدالية، حيث يتشكل الإطار من صفين دائريين متوازيين بين الفسيفساء ذات اللون البني، يفصل بينهما صفان من الفسيفساء ذات اللون الأبيض، وداخل هذا الإطار كتب النقش باللغة اليونانية، والذي يتكون من عشرة أسطر مكتوبة بالفسيفساء ذات اللون الأسود على خلفية فسيفسائية بيضاء، وفي قمة النقش يوجد صليب مع وردتين على كلا الجانبين. (صورة 24).

صورة رقم (24) نقش يوناني وجد في أرضية الرواق الشمالي

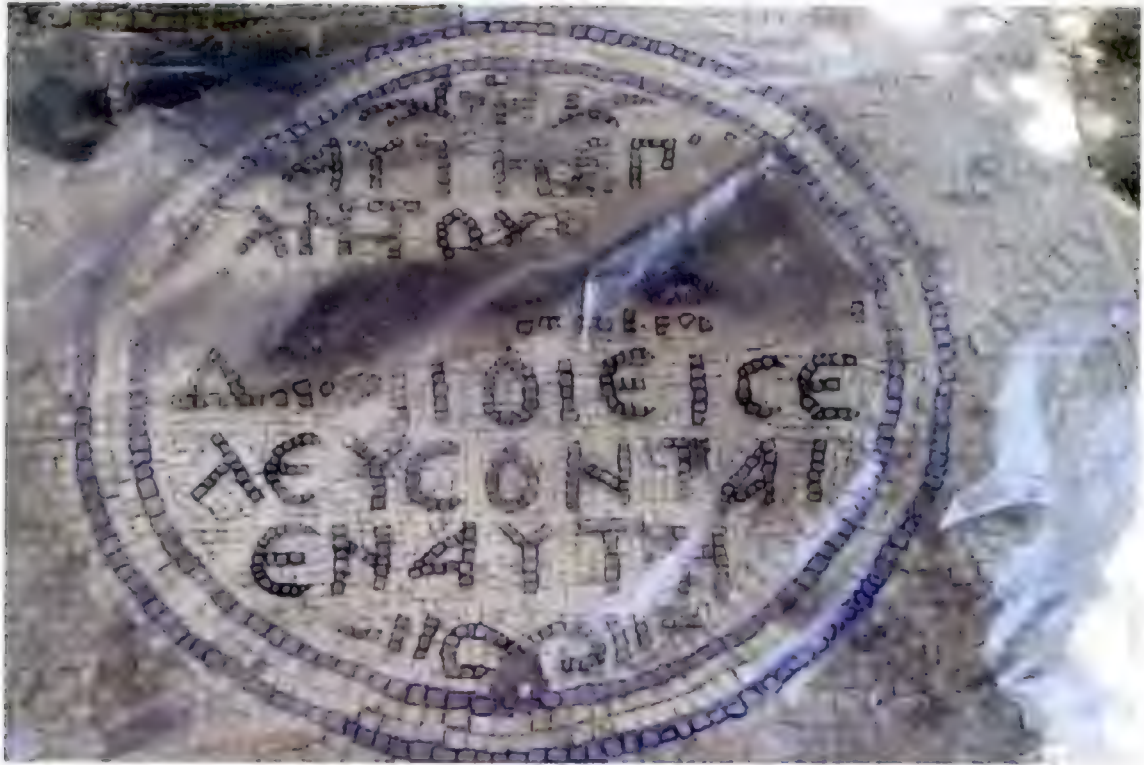
النقش اليوناني الثاني: وجد هذا النقش أيضاً في نفس الأرضية الفسيفسائية لمنطقة الرواق الشمالي للكنيسة ولكن في الجهة الغربية منه، وهو أيضاً محاط بدائرة مكونة من صفين متوازيين من الفسيفساء ذات اللون البني الداكن يفصل بينهما صفان من الفسيفساء ذات اللون الأبيض وبشكل ميدالية، حيث يتكون هذا النقش من ستة أسطر مكتوبة باللغة اليونانية، بالإضافة للسطر الأول الذي يشبه السطر الأول في النقش الأول حيث يوجد صليب وعلى جانبيه ما يشبه الوردتين. وفي نهاية النقش يوجد أيضاً أشياء قد تكون لعمل ديكور للنقش. (صورة رقم 25)

صورة رقم (25) النقش اليوناني الثاني الذي وجد في أرضية الرواق الشمالي للكنيسة من الغرب
لقد كانت أحرف السطر الأول واضحة باستثناء آخر حرف والذي كان ناقصاً، ويمكن أن
يكون هذا الحرف هو "U"، بينما فقدت الأجزاء العليا من الأحرف المشكلة للسطرين الثاني والثالث
وبقيت الطبقة السفلى من أحرف السطر الثالث، ولهذا من الصعب قراءة النقش في هذا السطر.

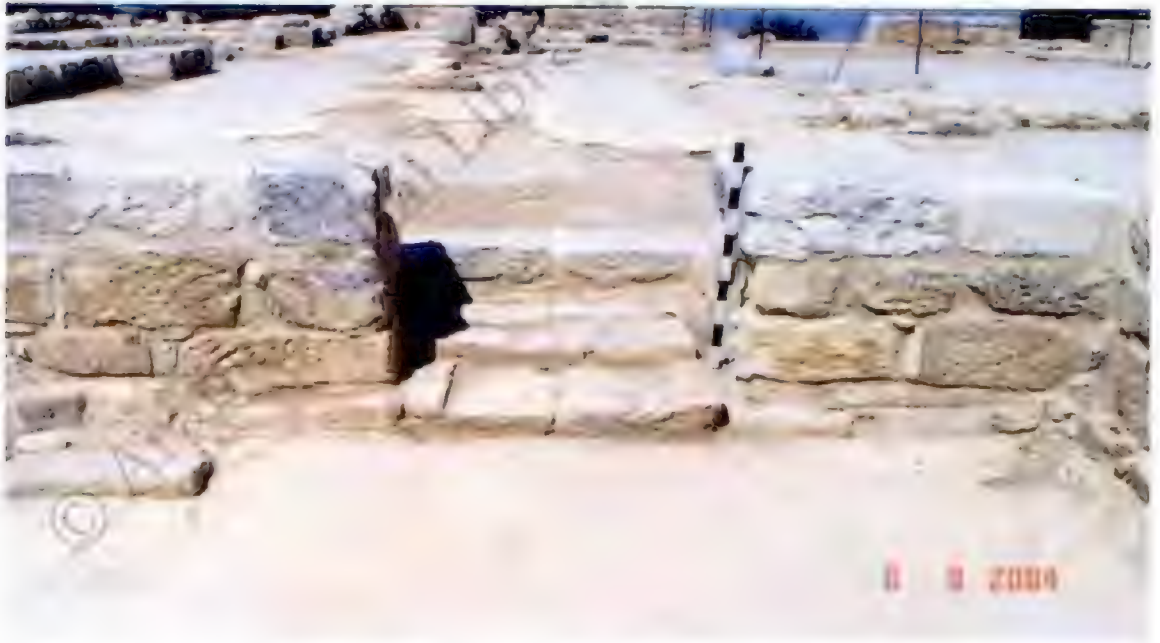
أما المجاز الخارجي (الصورة رقم 29) فقد بلغت أبعاده (19.6م × 3.30م) وبأرضة يوجد نظام مائي يتمثل بوجود قناة تؤدي إلى حوض مستطيل كما يوجد خزان ماء.

صورة رقم (29) صورة تبين المجاز والدرج المؤدي لصحن كنيسة مار الياس العليا ولعل أهم ما يميز كنيسة مار الياس العليا عن كنيسة رأس الدير هو مساحتها الواسعة والتي تدل على استيعابها لعدد كبير من المصلين، فقد بلغت مساحة هذه الكنيسة حوالي (1430م²)، وكذلك احتواؤها على ثلاث حنيات وعلى نظام مائي وغرفة التعميد، واحتوت الكنيسة أيضاً أربعة
